Beskrivning	
Ingatorp 4:71 samt del av 4:70. Befintlig fasad mot torg och sektion Principritning Skador Ritningen framställd som övning vid utbildning. Kurs: Byggnadsvård och ombyggnad på Chalmers förlagd till Gvarnarp, Eksjö	
Ritad och uppmätt av Jan Voldstedlund Anna Nygren	Skala 1:100
Ritningsnummer A 0:32	Datum 2002-02-28

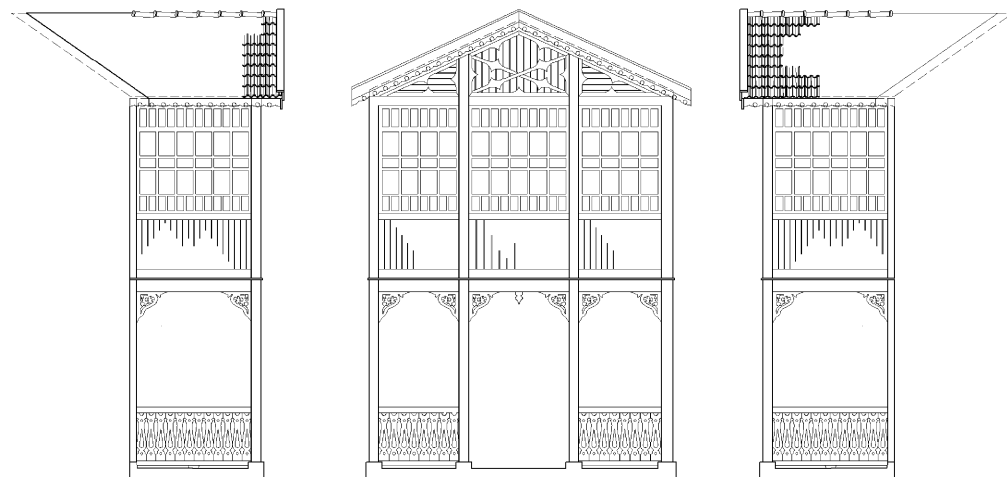
Fasad mot torg

All panel på fastigheten behöver ses över, skrapas och målas.
Rötskadade delar byts.

Viss snedhet. Tak och panel ej helt parallella.

Fasaden bågner måttligt in och ut

Bågner ut kraftigt i undre delen av byggnaden.

Kraftiga utbågningar i både höjd- och sidled. Viker sig utåt under fönstren.

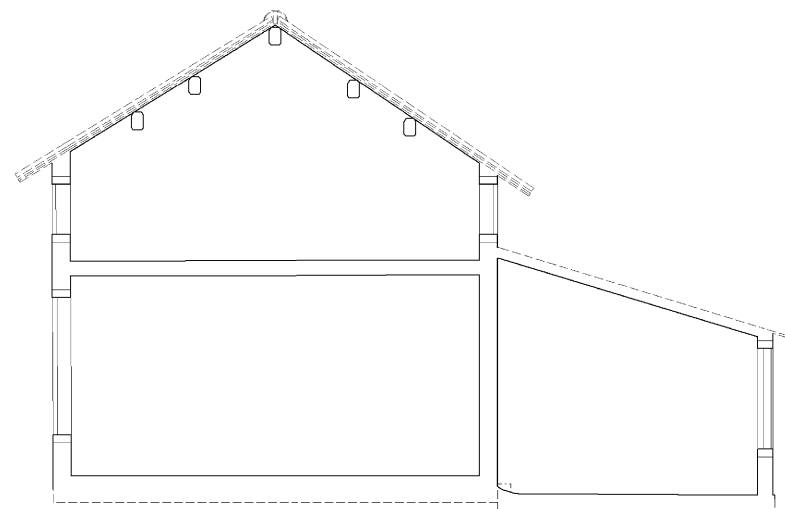
Fasad på veranda

Rötskador i glasverandans bärande delar.

Kraftig spricka i betongplattan i verandadelen.
